تقييم التآكل للخرسانة وفولاذ التسليح المعرضة للمياه البحر (دراسة حالة بمدينة صبراتة)

د. ابوالقاسم يحيى ابوصبيح¹ د. نجيب حسن سويسي² أ. مروان سالم اشكندالي³

^{1,2,3} قسم الهندسة المدنية، كلية الهندسة صبراتة، جامعة صبراتة، ليبيا

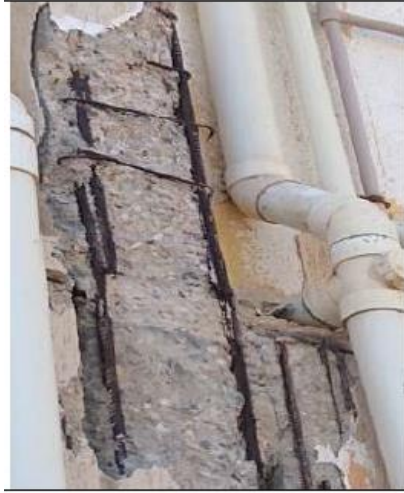
شكل رقم (4)

ان المبنى يعاني من كثير من التشققات الخارجية من الناحية الشمالية للمبنى نتيجة تعرضها للعوامل الجوية والمؤثرات البحرية كما بالشكل (3) الى الشكل رقم (4) ، اما من الناحية الجنوبية والشرقية والجنوبية فان التشققات قليلة. كما لوحظ ان معظم الاسطح الداخلية للمبنى تعاني من التصدعات والتآكل لحديد التسليح باستثناء بعض الغرف وخاصة الدور الأول كما بالشكل رقم (5) و الشكل رقم (6). وتعرض فولاذ التسليح للصدى والتآكل وخاصة الأعمدة الخارجية. الا انه وبعد قياس اقطار فولاذ التسليح المتضررة لوحظ عدم نقص اقطار فولاذ التسليح وانها لازالت تتحمل الاحمال المسلطة عليها توضح ذلك - . باستثناء بعض الكانات المتأكلة كما بالشكل رقم (7) والشكل رقم (8) بعد عمل الاختبارات المطلوبة تم الوصول للنتائج الآتية:

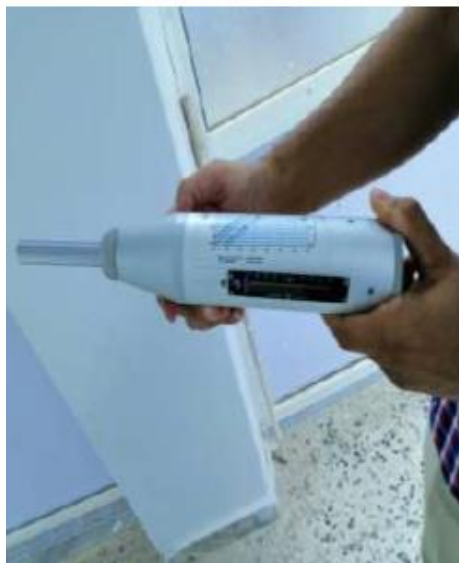
شكل رقم (10)

عمل اختبار المطرقة الراجعة باستخدام مطرقة شمدت لمجموعه من العناصر الإنشائية في المبنى كما في الشكل رقم (9) والشكل رقم (10) تم الحصول على النتائج الموضحة بالجدول (1) والتي توضح نتائج المقاومة كغ/سم² وامكن هذه الاعمدة كما بالمساقط الافقية للدور الاول والثاني والثالث من الشكل رقم (11) الى الشكل رقم (13)

بالنسبة للأساسات لا يوجد أي اختراق لقوه القص لعدم وجود أي هبوط جزئي أو كلي للمبنى ككل مما يؤكد عدم وجود مشاكل لانضغاطيه طبقة التربة. في ما يخص الاعمدة يوضح اختبار مطرقة شميدت بان مقاومة الخرسانة للأعمدة لم تتأثر كثيرا بالرغم من التصدعات الموجودة في اغلبية الاعمدة وخاصة الخارجية منها والمواجهة للبحر حيث وجد ان متوسط القراءات للطوابق الثلاثة كانت 220 كغ/سم² ولعدم توفر المعلومات بخصوص المقاومة التصميمية لخرسانة الاعمدة وباعتبار ان مقاومة الخرسانة تتراوح بين 250 الى 300 كغ/سم² للمباني ذات نفس الطابع الخدمي والانشائي لذا يمكن اعتبار المقاومة المتحصل عليها من اختبارات المطرقة بانها جيدة وتعبر عن 70 الى 80 % من المقاومة المستهدفة الأجزاء الأكثر تأثرا بالعوامل الجوية والأكثر تضررا بالمبنى هي الزيادات لغرض الديكور وهي من الواضح بانها أضيفت بعد الانتهاء من المبنى والذي يوضح بانها ليست من ضمن التصميم الاولي للمبنى وقد تم توصيف الاضرار للمبنى كما هو مبين بالجدول رقم(4) بالنسبة لاختبار الموجات فوق الصوتية (وفقا للنتائج المتحصل عليها من اختبار الموجات فوق الصوتية والموضحة بالجدول رقم (2) وحسب الجدول الموضح ادناه جدول رقم (5) تعتبر الخرسانة جيدة وهو ما يتوافق مع اختبار مطرقة الارتداد بالنسبة لاختبار تحديد نسبة الكلوريدات في الخرسانة

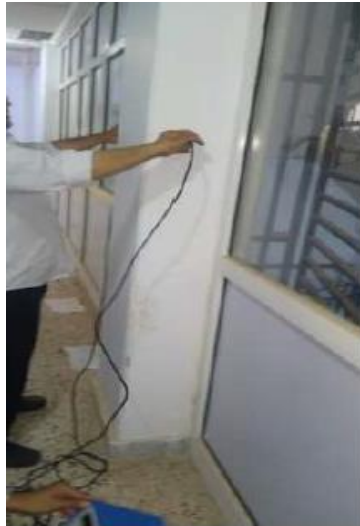
شكل رقم (15)

تم إجراء هذا الاختبار على عدد من الاعمدة بالمبنى وقد تم اختيار قراءة عمودين وذلك لثبات قراءة الجهاز كما هو مطلوب بدليل إرشادات الاستعمال للجهاز كما بالشكل رقم (14) والشكل رقم (15) وكانت النتائج كما بالجدول رقم (2) سرعة النبضات 125 - و 165 جزء من المليون من الثانية (ميكروسكند)
